## Valuación de corrosión e incrustaciones en instalaciones hidráulicas de una planta de potabilización en el estado Bolívar, Venezuela

**Palabras claves:** Planta de potabilización, corrosión, incrustación, probabilidad de operación.

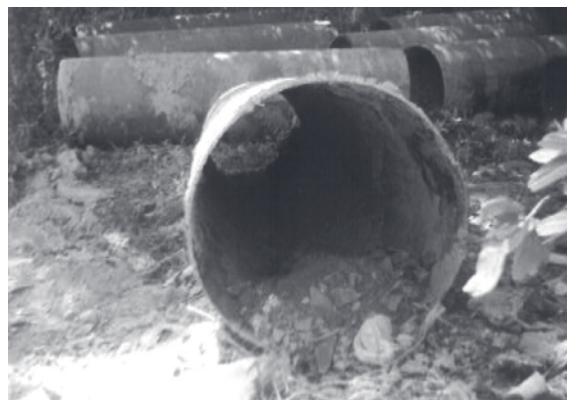
En la Fig. 2, se ilustra espécimen metálico localizado en el tramo 2 – 11, estación de bombeo balsa toma – tanque de agua cruda, ver figura 1, con un ambiente de operación interno de flujo de agua cruda del río Orinoco sin tratamiento y ambiente externo de contacto a la atmósfera y suelo. Tiempo de servicio 50 años y muestra de acero al carbono, 24” de diámetro exterior. La observación visual ilustra un metal muy corroído, desgastado, carcomido profundamente con óxido de color café.

**Fig. 2. Vista transversal de colector seccionado estación de bombeo balsa toma-tanque de agua cruda en planta de tratamiento “Angostura” ubicada en Ciudad Bolívar.**

| Etapas de tratamiento | Fases | Figuras | Estructural (por ciento) | | Material (por ciento) | |
|---|---|---|---|---|---|---|
| Cruda | I | 2 | 90 | - | 10 | - |

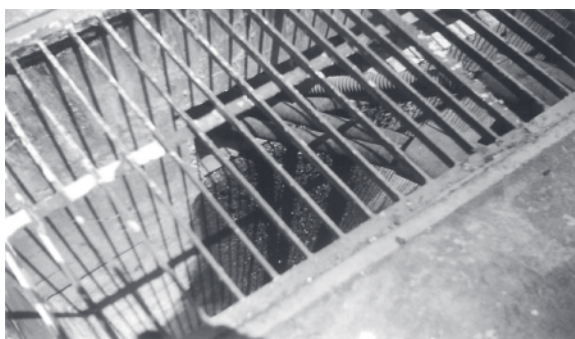
En la Fig. 3, se ilustra un espécimen compuesto rígido y metálico, localizado en el tramo 11 – 3, tanque de agua cruda – mezcla rápida, ver Fig. 1. Con un ambiente de operación interno de agua cruda sobrante y de escorrentía y ambiente externo subterráneo. Tiempo de operación 20 años. El concreto armado presenta tramo sin grietas, reblandecimiento y desintegración, se observó una biomasa de limo verdoso – pardo debido al desarrollo de algas. El metal presenta alineación recta, con formas perfectas sin pandeo y sin puntos de oxidación recubierto con pintura epóxica.

**Fig. 3. Vista parcial de fosa y sistema de drenaje anexos al sistema de dosificación de la fase I, en la planta de potabilización "Angostura" ubicada en Ciudad Bolívar.**

Los especímenes de las Fig. 3 y 5 y otros presentes en el sistema con evidencias de corrosión, están sujetos al crecimiento de biomasa (algas y bacterias asociadas) de color limo verdoso – pardo en la superficiales de la estructura del concreto, apreciándose la descomposición de materia orgánica y de una babaza gelatinosa estructurada en una red de hebras secretadas de polímeros extracelulares, mezcladas con bacterias, hongos, agua, gases y materiales extraños dando lugar al proceso conocido como corrosión biológica pasiva (Zelver *et al.*, 1981), que puede ser reconocida mediante el examen de las morfologías del desgaste, composición y distribución de los productos de corrosión y los análisis biológicos.

| Etapas de tratamiento | Fases | Figuras | Estructural (por ciento) | | Material (por ciento) | |
|---|---|---|---|---|---|---|
| | I | 3 | 90 | 90 | 75 | 50 |

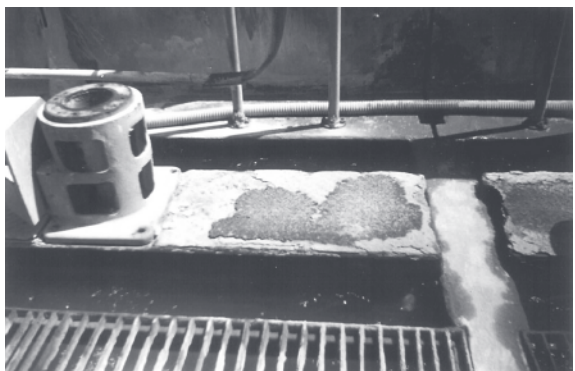
**Fig. 4. Vista parcial de tanquilla de remoción rápida fuertemente corroída, perteneciente a la fase II de la planta de tratamiento "Angostura" ubicada en Ciudad Bolívar.**

En la Fig. 4, se presenta un espécimen metálico, localizado en el sector 3 de la operación y proceso de mezclado rápido, con un ambiente de operación interno compuesto de agua cruda y los productos químicos sulfato de aluminio y cal hidratada usados en el tratamiento, con ambiente externo atmosférico. Tiempo de servicio 20 años. Se observa corrosión en la estructura metálica por químicos usados en el proceso. El óxido de coloración roja con estratificación formada en los especímenes se relaciona con altas concentraciones de cloruros y sulfatos presentes, de acuerdo a lo descrito por Herro & Port (1995).

| Etapas de tratamiento | Fases | Figuras | Estructural (por ciento) | | Material (por ciento) | |
|---|---|---|---|---|---|---|
| | II | 4 | 10 | - | 10 | - |

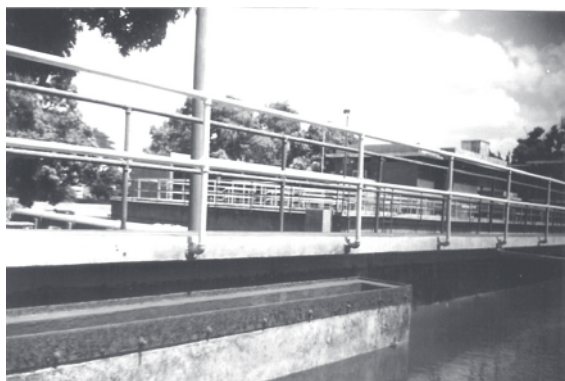
En la Fig. 5, se ilustran los canales rectangulares con material compuesto rígido y metálico, localizados en el sector 5 a la salida de fosa de sedimentación, operando interna y externamente con agua sedimentada que comunica a la galería de filtros de la fase II y 20 años de operación. En la superficie interior del canal se presenta reblandecimiento y en la superficie exterior se observa limo de color verdoso (algas), la placa lateral de acero anclada con sujetadores atornillados, muestra contornos irregulares ondulatorios formados por áreas de pérdida de metal, con anillo de herrumbre precipitado anaranjado color café asociado al proceso de oxido reducción del ión hierro, el cual es variable de acuerdo a las condiciones del flujo de agua.

**Fig. 5. Vista parcial del canal de salida de fosa de sedimentación parte externa, muy corroída y perteneciente a la fase II de la planta de tratamiento "Angostura" ubicada en Ciudad Bolívar.**

| Etapas de tratamiento | Fases | Figuras | Estructural (por ciento) | | Material (por ciento) | |
|---|---|---|---|---|---|---|
| | II | 5 | 90 | 90 | 10 | 75 |

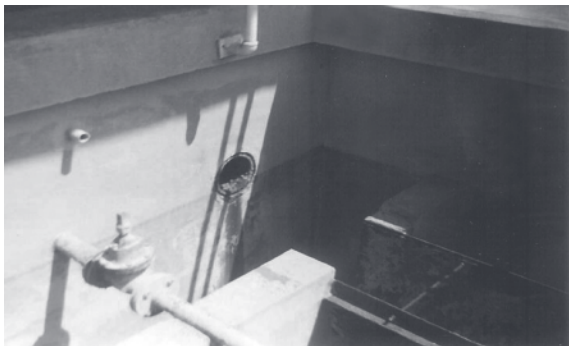
En las Fig. 6 y 7, se muestra sistema de llenado y salida de agua, de características metálicas con tubería de 14" y rígida (fosa de filtrado), ubicadas en el sector 6 de la Fig. 1. Los ambientes de operación interna para el sistema de llenado, usan agua sedimentada, y externamente la red está embutida en concreto armado. El sistema de salida de agua es semejante al sistema de llenado usando agua filtrada, los canales internos están en contacto atmosférico y agua de filtración, todos los sistemas tienen 50 años de operación. Se observó desportillado de la estructura rígida debido a los mecanismos de corrosión en la química del concreto (Lea, 1971).

En el sistema de llenado se evidencia alta oxidación exterior e incrustación interior de herrumbre color café, así como la tubería de salida rectangular con avanzado ataque corrosivo en forma estratificada.

**Fig. 6. Vista parcial de la galería de filtros de la fase I con presencia de degradación metálica en sistema de llenado planta de tratamiento "Angostura" ubicada en Ciudad Bolívar.**

| Etapas de tratamiento | Fases | Figuras | Estructural (por ciento) | | Material (por ciento) | |
|---|---|---|---|---|---|---|
| | I | 6 | 90 | 30 | 10 | 50 |

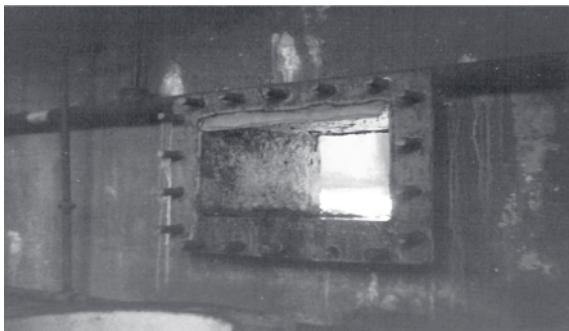
**Fig. 7. Vista parcial de uno de los accesos de drenaje de la galería de filtros de la fase I fuertemente corroida en la planta "Angostura" ubicada en Ciudad Bolívar.**

| Etapas de tratamiento | Fases | Figuras | Estructural (por ciento) | | Material (por ciento) | |
|---|---|---|---|---|---|---|
| Filtrada | I | 7 | 90 | 50 | 10 | 75 |

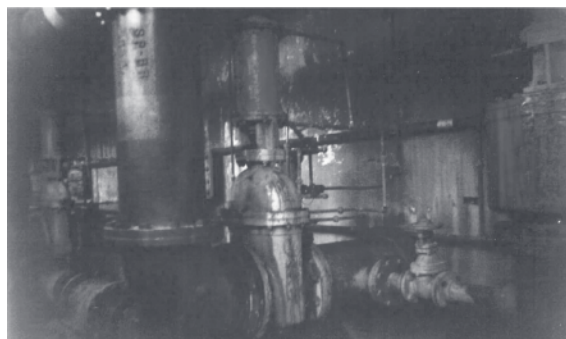
El sistema de lavado de filtro conformado por derivaciones de 3", válvula de compuerta con sistema de gato hidráulico incorporado presenta fallas mecánicas debidas a la erosión por el flujo turbulento de alta velocidad acompañada de la tendencia inestable del agua, ver Fig. 8.

**Fig. 8. Vista parcial del sistema de lavado de uno de los filtros de la fase I con daño mecánico producto de erosión y corrosión en la planta de tratamiento "Angostura" ubicada en Ciudad Bolívar.**

| Etapas de tratamiento | Fases | Figuras | Estructural (por ciento) | | Material (por ciento) | |
|---|---|---|---|---|---|---|
| | I | 8 | 90 | - | 75 | - |

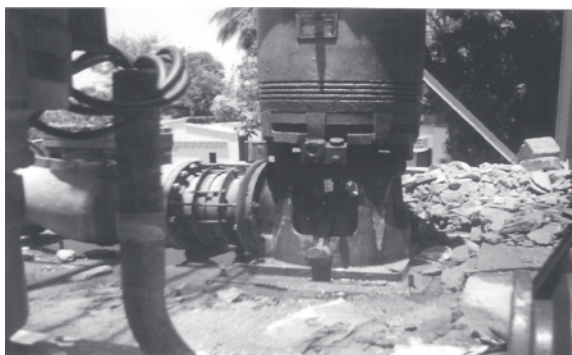
En la Fig. 9, se muestran los equipos que presentan depósitos de aceites de uso industrial, los cuales tienen efecto aglutinante al acumularse reteniendo sustancias potencialmente corrosivas, con la producción de ácidos orgánicos.

**Fig. 9. Vista parcial de un equipo de bombeo de agua potable con presencia de productos de corrosión en la planta de tratamiento "Angostura" ubicada en Ciudad Bolívar**

| Etapas de tratamiento | Fases | Figuras | Estructural (por ciento) | | Material (por ciento) | |
|---|---|---|---|---|---|---|
| | II | 9 | 90 | 10 | 75 | 10 |

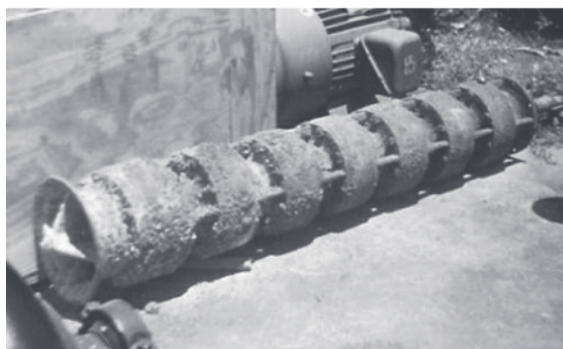
El espécimen incrustado señalado en la Fig. 10, corresponde a un cuerpo de cabezales de bomba con depósitos productos de corrosión en forma de cúmulos. Presenta un ambiente de operación con agua filtrada más cloración en operación vertical sumergida de bombeo sin exposición a la luz solar y sin conexión externa al ambiente. Tiempo de servicio 50 años, en el espécimen la formación de los tubérculos mineralizados es debido a la exposición de aguas con alcalinidad elevada en bicarbonatos, o por la acción de altas concentraciones de sulfatos, cloruros y aniones agresivos, reduciéndose la concentración de oxígeno dando lugar a tubérculos con composición química variada de acuerdo a lo reportado por Herro & Port. (1995).

**Fig. 10. Vista parcial de un cuerpo de cabezales de bomba incrustada en forma de cúmulos en la planta de tratamiento "Angostura" ubicada en Ciudad Bolívar.**

| Etapas de tratamiento | Fases | Figuras | Estructural (por ciento) | | Material (por ciento) | |
|---|---|---|---|---|---|---|
| | I | 10 | 90 | - | 75 | - |

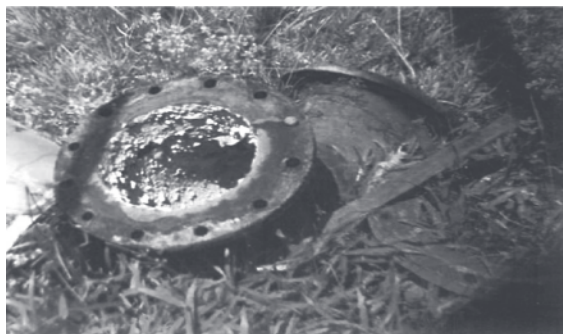
El espécimen mostrado en la Fig. 11, corresponde a la incrustación de productos de corrosión en el material de un tubo de 90° con diámetro 12". El ambiente de operación interna es la conducción de agua filtrada más cloración y de operación externa en

contacto a la atmósfera. Tiempo de servicio 50 años. La acción combinada de pH, temperatura del agua, carbonato y otros reactivos químicos han dado lugar a la formación de cúmulos que pueden retardar de alguna forma el proceso de corrosión que se localiza debajo de los depósitos formados; el crecimiento de los tubérculos, puede ser estimulado por la acción de flujos hidráulicos bajos con periodos de inactividad.

**Fig. 11. Vista parcial de un codo de 90° con diámetro exterior de 12 pulgadas, fuertemente incrustado con carbonato de calcio, en la planta de tratamiento "Angostura" ubicada en Ciudad Bolívar**

| Etapas de tratamiento | Fases | Figuras | Estructural (por ciento) | | Material (por ciento) | |
|---|---|---|---|---|---|---|
| | II | 11 | 90 | - | 75 | - |
